# 令和6年能登半島地震に於ける 貯水槽の被害調査結果報告

日本給水タンク工業会

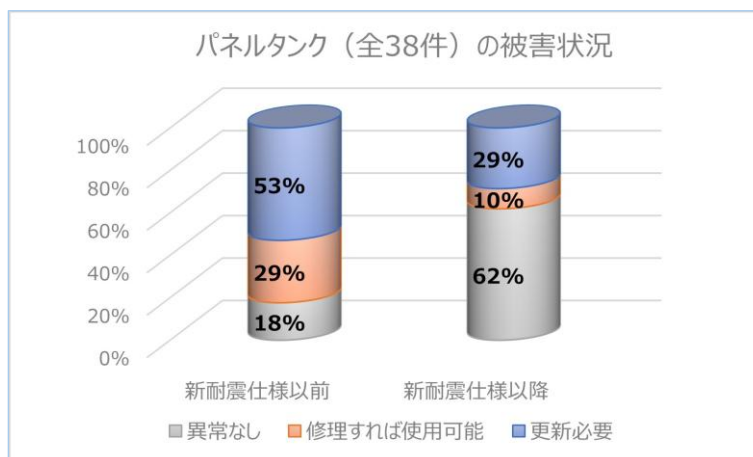
図1 パネルタンクの被害状況（全パネルタンク）

調査基数	新耐震仕様以前	新耐震仕様以降
更新必要	9	6
修理すれば使用可能	5	2
異常なし	3	13
小計	17	21

被害比率	新耐震仕様以前	新耐震仕様以降
更新必要	53%	29%
修理すれば使用可能	29%	10%
異常なし	18%	62%

- ①新耐震仕様では異常なしの比率が大きく、耐震基準を満足すれば地震に対しても問題ないことがわかる。これは過去に起きた大きな地震の結果と同じことが言える。
- ②設置年数が長いと被害の程度（修理すれば使用可能、更新）が大きくなる。
- ③現行の新耐震仕様であれば、被害の程度も軽く、十分貯水機能を果たしていることがわかる。

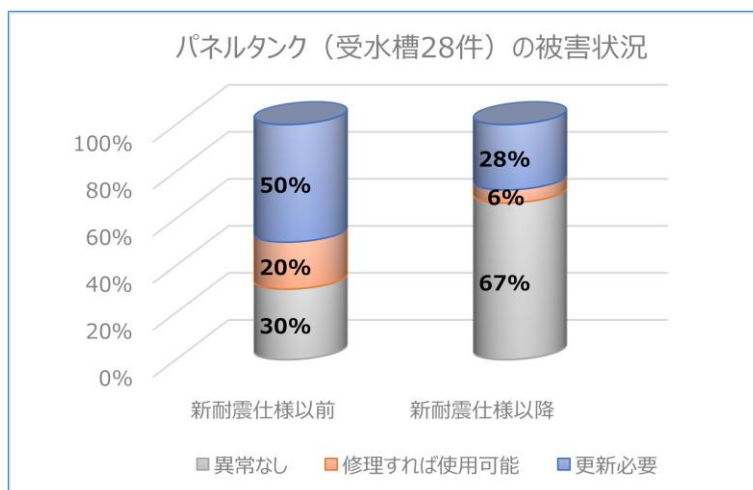
図2 パネルタンクの被害状況（受水槽）

調査基数	旧耐震仕様	新耐震仕様
更新必要	5	5
修理すれば使用可能	2	1
異常なし	3	12
小計	10	18

被害比率	新耐震仕様以前	新耐震仕様以降
更新必要	50%	28%
修理すれば使用可能	20%	6%
異常なし	30%	67%

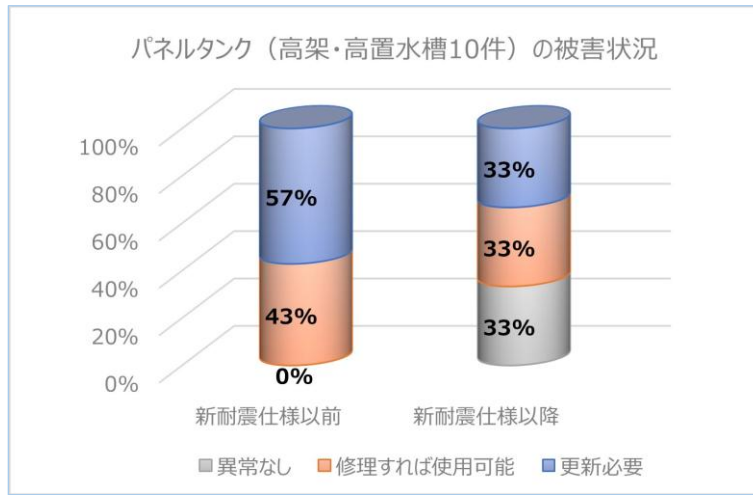
図3 パネルタンクの被害状況（高架・高置水槽）

調査基数	旧耐震仕様	新耐震仕様
更新必要	4	1
修理すれば使用可能	3	1
異常なし	0	1
小計	7	3

被害比率	新耐震仕様以前	新耐震仕様以降
更新必要	57%	33%
修理すれば使用可能	43%	33%
異常なし	0%	33%

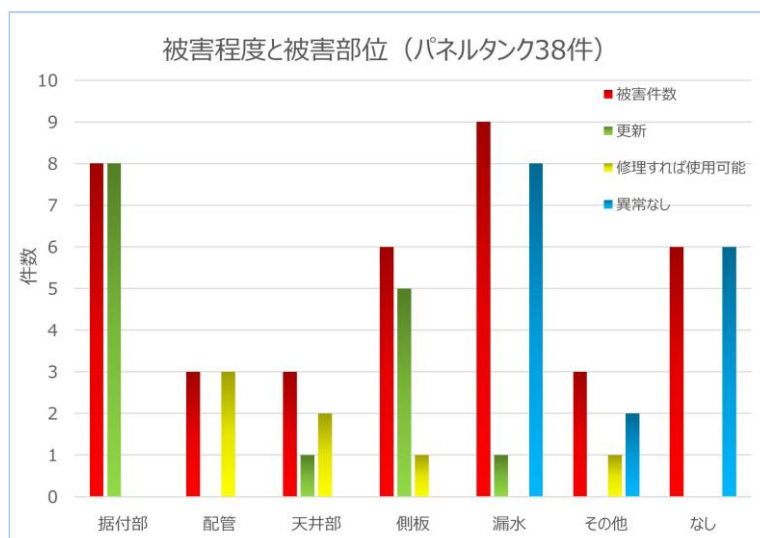
図4 被害程度と被害部位（パネルタンク38件）

図4～6にパネルタンクにおける被害の程度と被害部位を示す。前述で記載したように、被害の大きな部位は据付部、側板、接合部（漏水）、天井であった。据付部、天井、側板の部位が破損すれば貯水機能を満たすことができず、更新せざるを得ない結果となった。

ただ、過去の地震と異なることは据付部の被害が多く、地盤変動によってパネルタンクが傾き、それによって貯水機能が維持できず更新せざるを得ないことである。

被害部位	据付部	配管	天井部	側板	漏水	その他	なし
被害件数	8	3	3	6	9	3	6
更新	8	0	1	5	1	0	0
修理すれば使用可能	0	3	2	1	0	1	0
異常なし	0	0	0	0	8	2	6

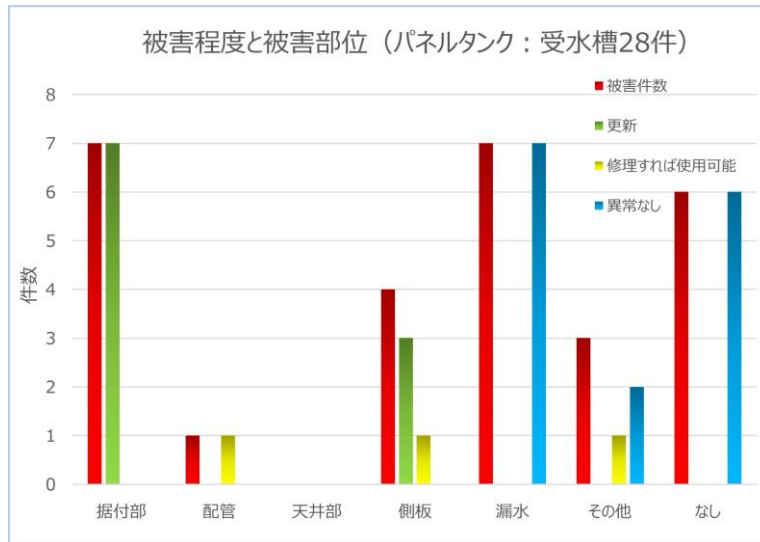
図5 被害程度と被害部位（パネルタンク受水槽）

被害部位	据付部	配管	天井部	側板	漏水	その他	なし
被害件数	7	1	0	4	7	3	6
更新	7	0	0	3	0	0	0
修理すれば使用可能	0	1	0	1	0	1	0
異常なし	0	0	0	0	7	2	6

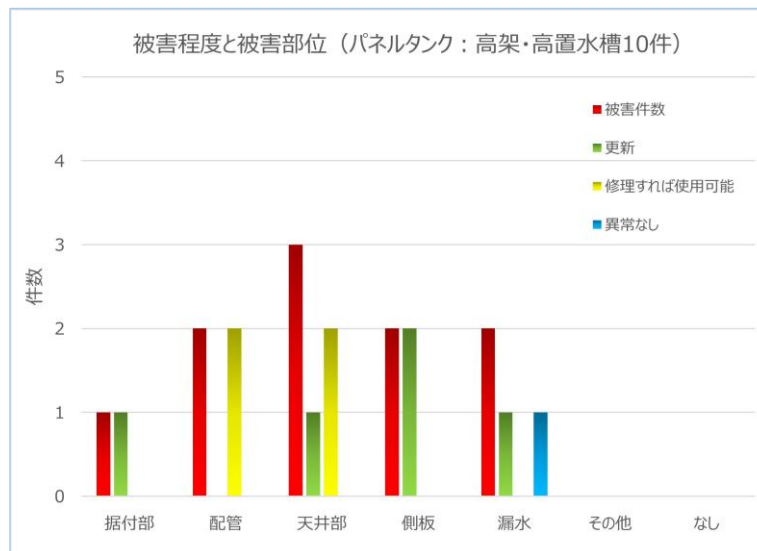
図6 被害程度と被害部位（パネルタンク高架・高置水槽）受水槽

被害部位	据付部	配管	天井部	側板	漏水	その他	なし
被害件数	1	2	3	2	2	0	0
更新	1	0	1	2	1	0	0
修理すれば使用可能	0	2	2	0	0	0	0
異常なし	0	0	0	0	1	0	0

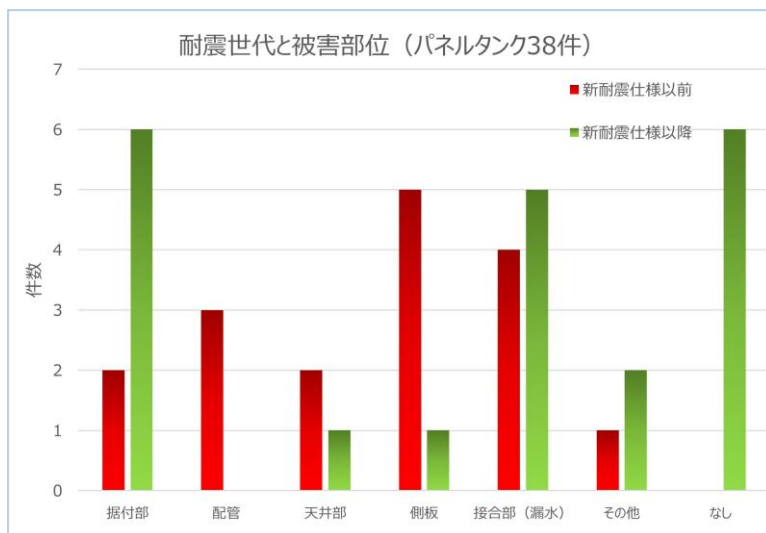
図7 パネルタンクにおける耐震仕様と被害部位

図7は各耐震世代における被害部位を示した図である。また、図8は各耐震世代における更新物件の被害部位を示した図である。これを見ると新耐震仕様以前では天井、側板、配管等の部位に被害が多く、これは貯水機能に影響を及ぼす部位である。そのため、更新や修理を必要とするほどの被害であった。一方、新耐震仕様以降の水槽では接合部（漏水）などの軽微な被害が多く、また更新に至った物件全てが地盤変動による水槽の傾きが原因で、貯水機能に影響を及ぼすほどの被害であり、水槽に起因する被害ではなかった。その結果、現行の耐震基準を満足すれば、問題ないことがわかる。

耐震別被害部位	据付部	配管	天井部	側板	接合部 (漏水)	その他	なし
新耐震仕様以前	2	3	2	5	4	1	0
新耐震仕様以降	6	0	1	1	5	2	6

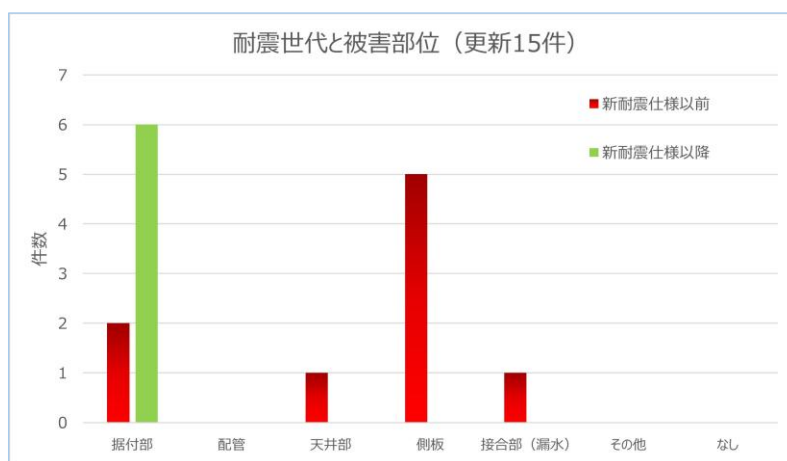
図8 各耐震世代における更新物件と被害部位

耐震別被害部位	据付部	配管	天井部	側板	接合部 (漏水)	その他	なし
新耐震仕様以前	2	0	1	5	1	0	0
新耐震仕様以降	6	0	0	0	0	0	6

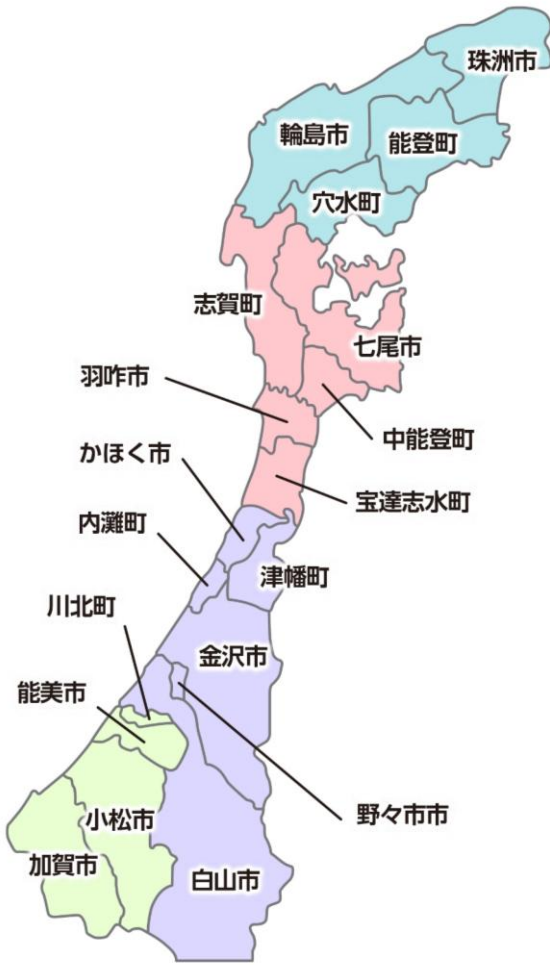
**図9** 能登半島4地区（珠洲市、輪島市、能登町、穴水町）における被害状況

- ① 設置年数が長いほど、被害が大きく、被害の程度も更新、または修理すれば使用可能比率が高くなる。一方、新耐震仕様以降では“異常なし”か“接合部（漏水）”程度の被害が多く、現行の耐震基準であれば十分貯水機能を満たすことができる  
→ 設置年数が長い水槽は、現在の耐震基準に合致しなく、また、設置年数が長いこと強度の劣化がある。その結果、破損の程度も大きく、貯水機能を満足できなくなった水槽も多い)
- ② 被害の部位を見ると側板、接合部（漏水）、天井が多く、破損の現象は過去の大きな地震の被害状況と同じである。バルジングによる側板の破損、スロッシングによる天井、マンホールもしくは「側板－天井」接合部の破損であった。  
新耐震仕様以降で更新となった水槽は液状化による地盤変動が見られ、そのため、貯水機能が維持できなかったと考えられる。液状化による地盤変動は過去の大きな地震でも見られたが、能登半島沖での地盤のずれや輪島市では4mもの地盤隆起があったことが貯水槽の傾きにつながったと考えられる。
- ③ 今回の地震で、能登半島先端に位置する輪島市、珠洲市、能登町、穴水町近辺は、地震の卓越周期が専門家の分析によると1-2秒<sup>\*3</sup>であり、地震による建物の損壊、地盤沈下などの地殻変動がみられる。一概には言えないが、当該地域に納入した貯水槽は地盤変動による貯水槽の傾きが多数見られ、貯水機能を満足できず更新せざるを得ない状況になったと考えられる。〔図9. 能登半島4地区（珠洲市、輪島市、能登町、穴水町）における被害状況〕

調査件数 <sup>*4</sup>	更新物件数	更新物件数のうち地盤沈下による被害件数
4地区 珠洲市・輪島市 能登町・穴水町	18件	11件	6件
		<b>61%</b>	<b>33%</b>
上記4地区以外	30件	10件	5件
		<b>33%</b>	<b>17%</b>

更新必要	修理すれば使用可能	異常なし
石川県	珠洲市	2	1	2
石川県	穴水町	2	0	1
石川県	能登町	3	0	0
石川県	輪島市	4	1	2
石川県	志賀町	3	0	1
石川県	七尾市	4	0	4
石川県	金沢市	2	5	3
石川県	津幡町	0	0	1
石川県	白山市	0	0	1
石川県	加賀市	1	0	0
富山県	高岡市	0	0	1
富山県	小矢部市	0	1	0
富山県	氷見市	0	1	0
富山県	富山市	0	1	0
福井県	福井市	0	0	1
合計 (能登半島4地区)		21	10	17
